Pourriture et fourmis charpentières dans une résidence de Cap-Rouge

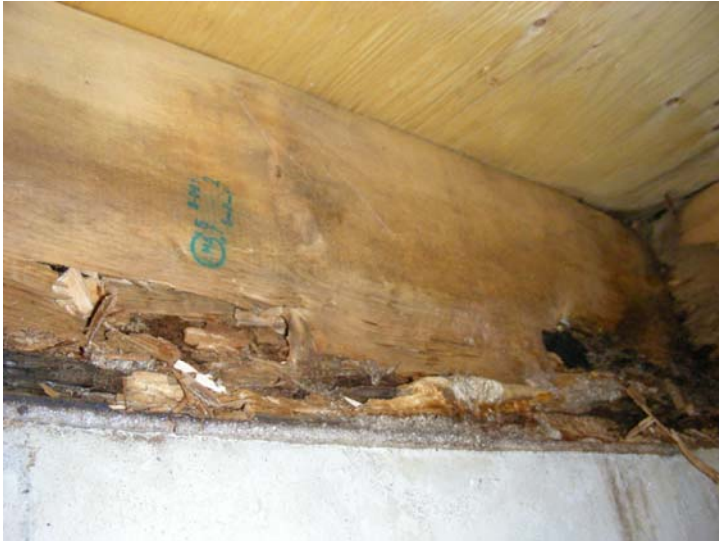
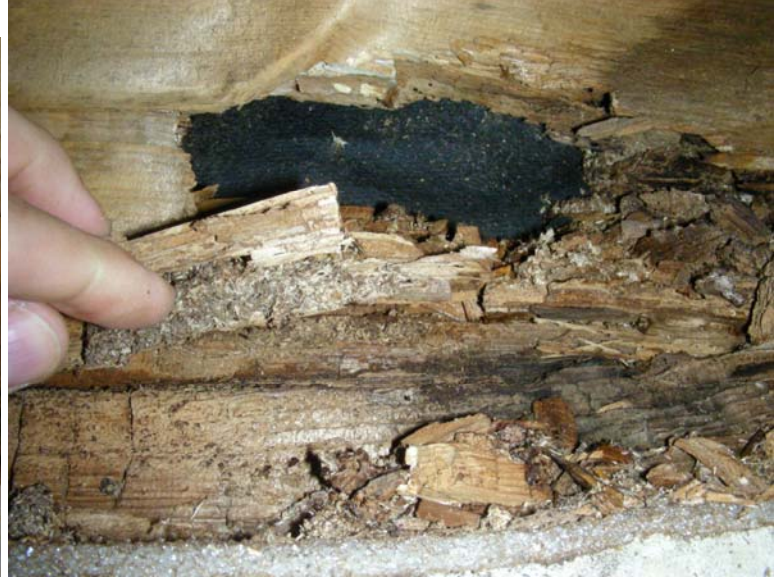
Voici la charpente pourrie dans laquelle les fourmis charpentières ont fait leur nid.
Elle ne mange pas le bois, elles creusent seulement leur nid dans le bois rendu tendre par la pourriture.

A la demande de la propriétaire, j'ai inspecté les lieux mais sans faire de rapport ni d'estimation. Une discussion téléphonique avec un expert de l'APCHQ représentant l'entrepreneur, a rapidement mis le dossier dans le bon chemin pour une réparation sans qu'aucune poursuite pour vice caché n'ait été entreprise.

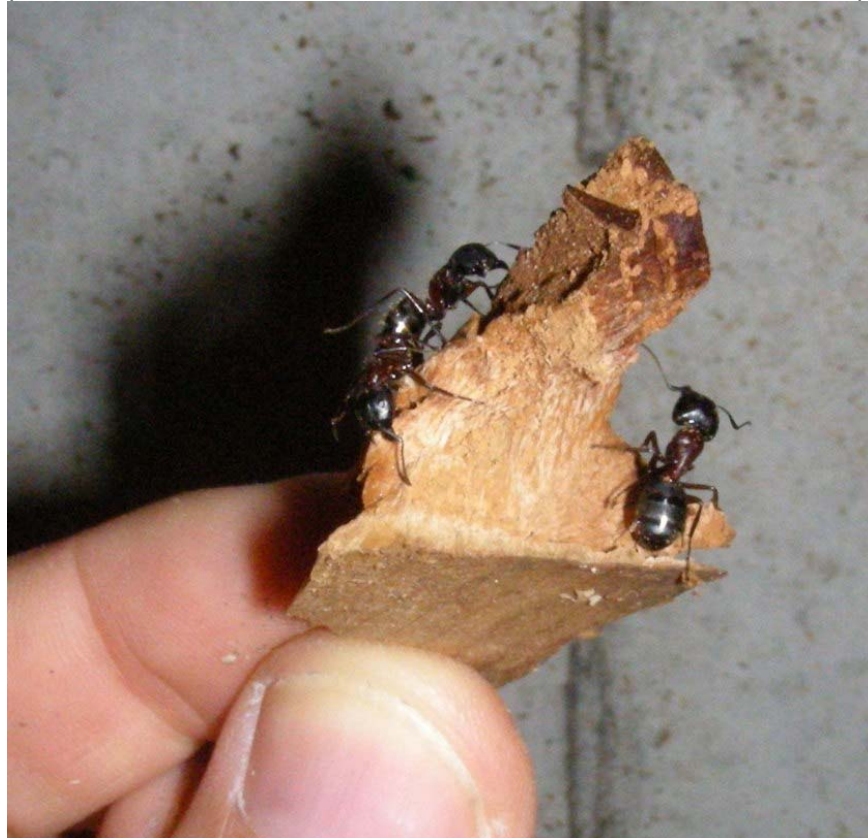
Voici à quoi ressemblent les fourmis charpentières
